**1. ANTECEDENTES**

Dirección	: Aguas Claras 1571,
Comuna	: La Reina
Fecha Visita	: 22/03/2019.
Efectuado Por	: Leopoldo Valenzuela P. – Ingeniero en Prevención de Riesgos. John Sau H. – Ingeniero en Prevención de Riesgos.
Objetivo	: Inspeccionar visualmente las instalaciones de la Comunidad Condominio Parque La Quintrala, en relación a las condiciones de seguridad y en cumplimiento de la normativa vigente en materias de prevención de riesgos, y en relación con los resultados obtenidos, proponer medidas de corrección y modificaciones necesarias para su mejoramiento.

La comunidad Parque La Quintrala, se encuentra ubicada en Aguas Claras N° 1571, comuna de La Reina, Región Metropolitana. Contempla un total de 219 departamentos distribuidos en 12 edificios, de 3 y 4 pisos, sin bodegas. 16 casas con su respectivo patio interior y estacionamiento. 20 (Unidades) Edificios Municipales, I. Municipalidad de La Reina, 3 locales en frente de los Edificios Municipales.

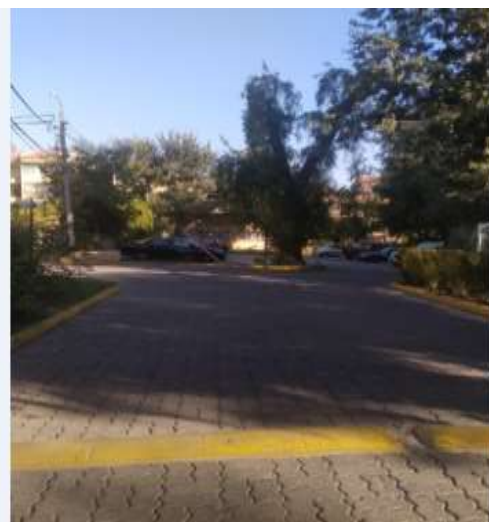
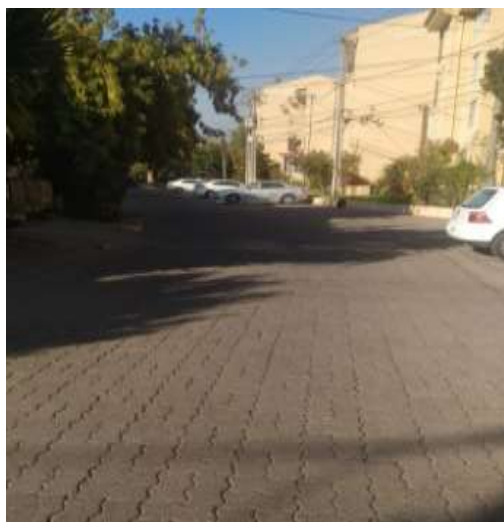
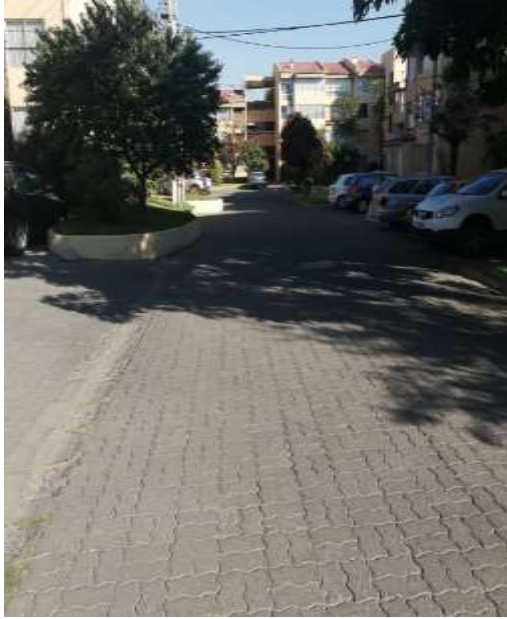
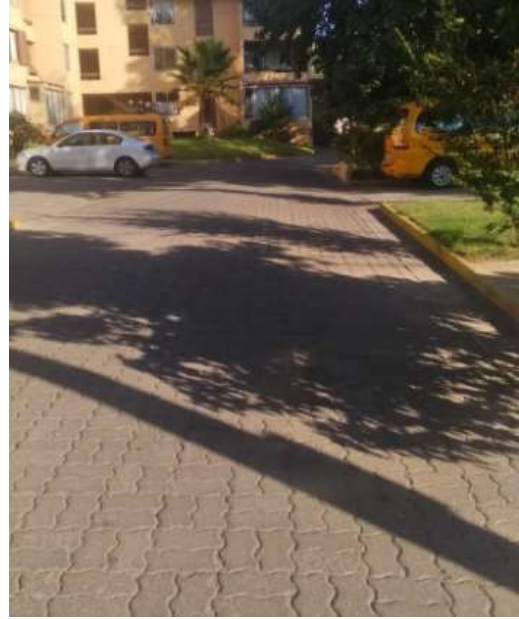
- a. **Zonas de Tránsito:** Dentro de la instalación existen zonas de tránsito comunes tanto para residentes como para el personal de la comunidad. A continuación se resumen los principales hallazgos encontrados:
  - Falta de señalética asociada a las zonas de tránsito al interior del condominio (cruces peatonales, indicadores de velocidad máxima, resaltos simples)

- f. **Zonas de Tránsito:** Se recomienda señalizar estas zonas, determinando aquellas de uso peatonal y de tránsito de vehículos. Además, debe realizarse un demarcado de los cruces peatonales y repintar los resaltos simples presentes en el condominio.

Además, se aconseja incluir señalética de tránsito vehicular, indicado “velocidades máximas”, letreros de “ceda el paso” y disco “pare”.

Por otra parte, se recomienda instalar letreros de advertencia en la zona del parque, donde se de aviso la presencia de “niños jugando”.

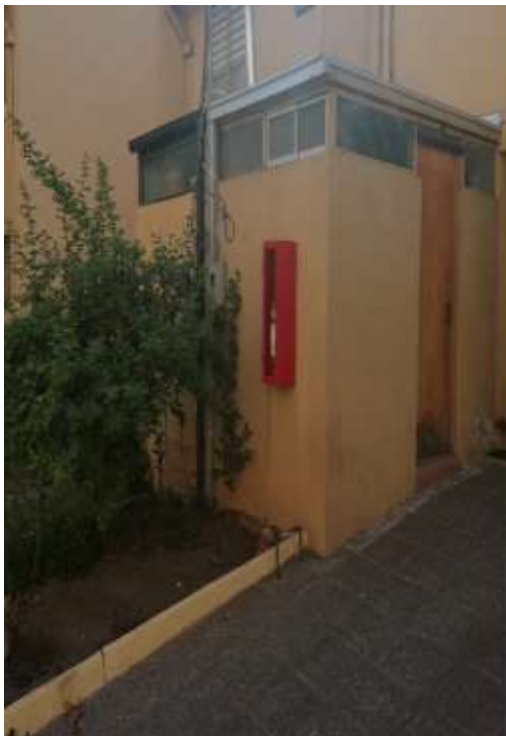
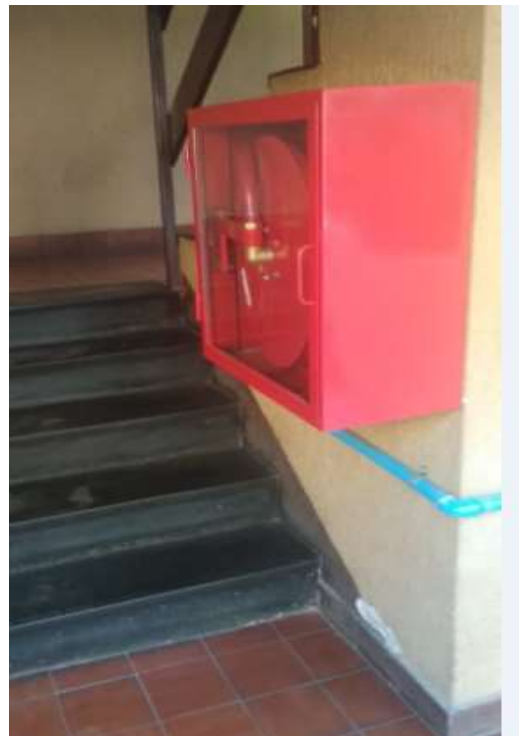
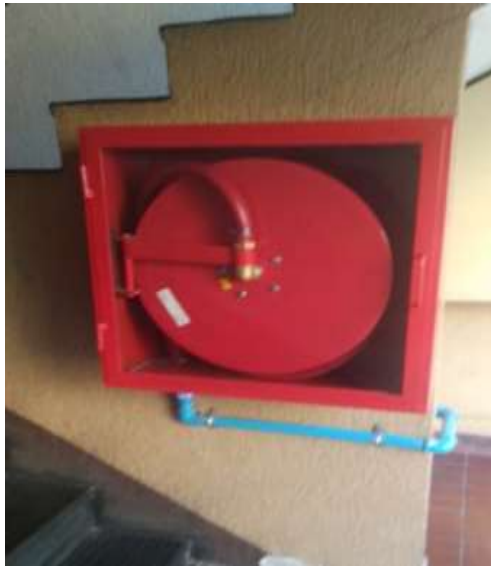
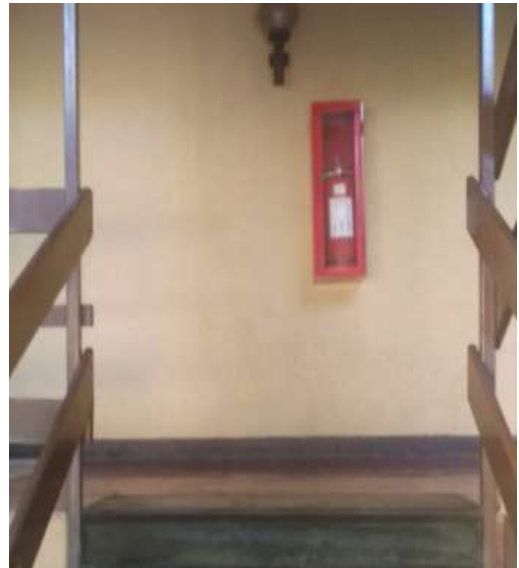
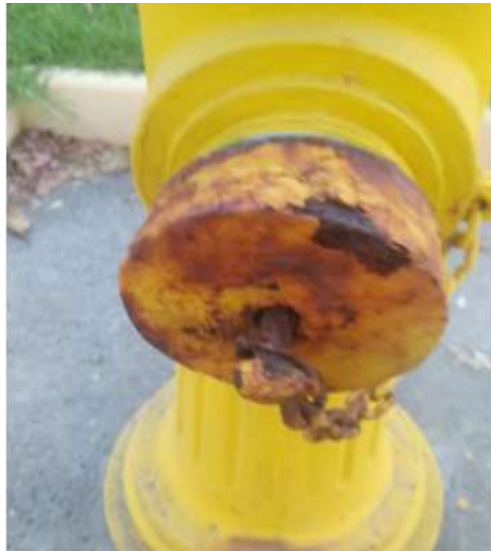
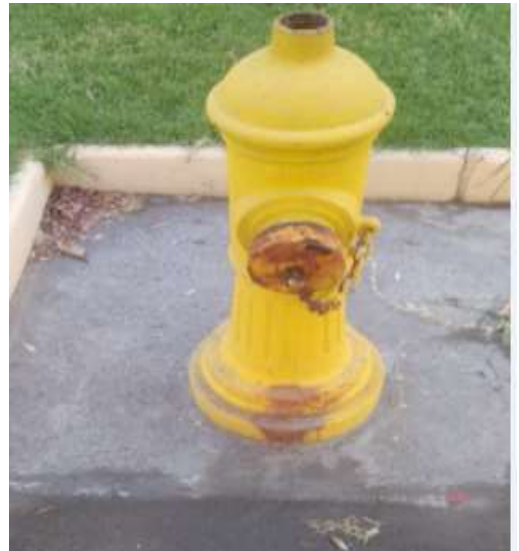
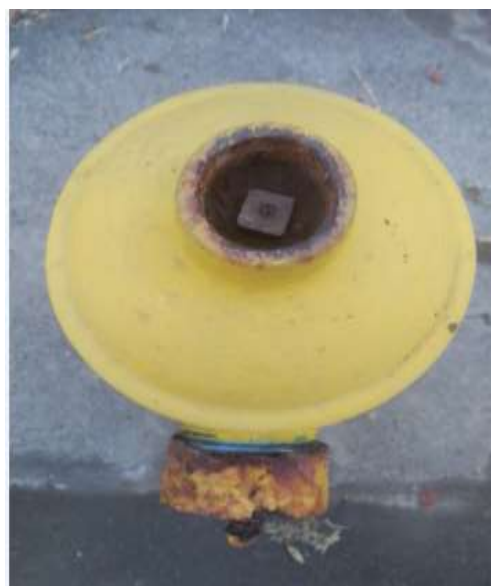
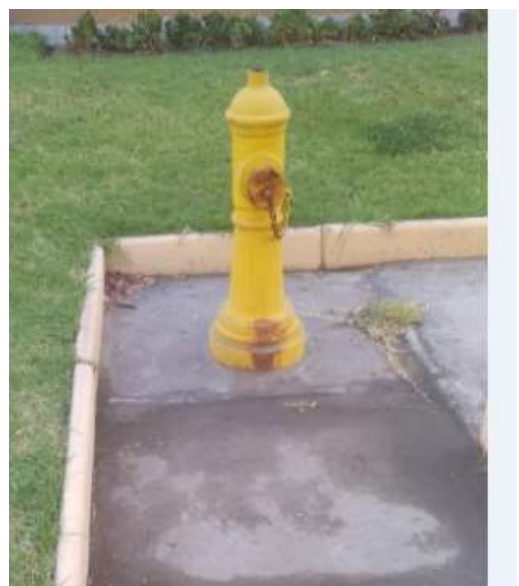
- Se evidencian gavetas de extintores de incendios y red húmeda sin señalización.
- Se visualiza que los grifos existentes en el condominio, no cuentan con mantenencias preventivas y de operatividad, encontrándose oxidados y no se pueden manipular (cabe señalar que estos equipos son utilizados para la extinción de incendios por parte de Bomberos, los cuales deben encontrarse operativos en todo momento).

- g. Extintores y Sistemas de Extinción de Incendios:** Se recomienda señalar los equipos de extinción de incendio (extintores y red húmeda).

Por otra parte, se deben realizar labores de reparación o reemplazo de ser necesario, de los grifos existentes en el condominio. Deben preocuparse de que la comunidad denuncie cuando un grifo es abierto clandestinamente. Si no se denuncian estas malas prácticas, los bomberos no podrán actuar rápidamente en caso de incendio, poniendo en riesgo a su familia o vecinos.

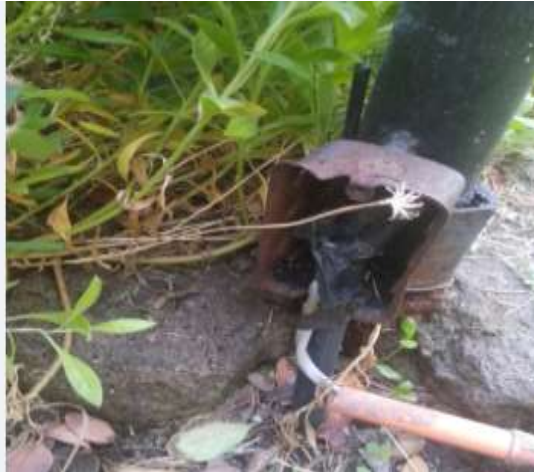
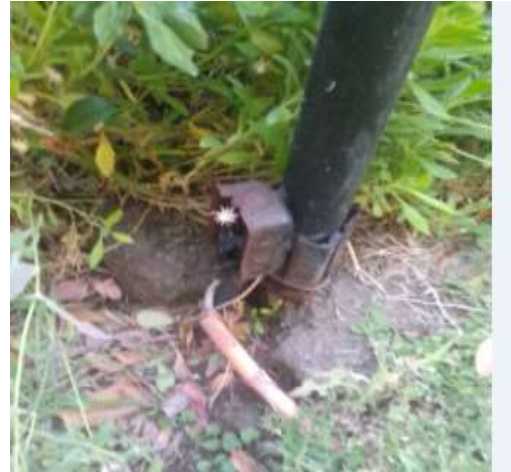
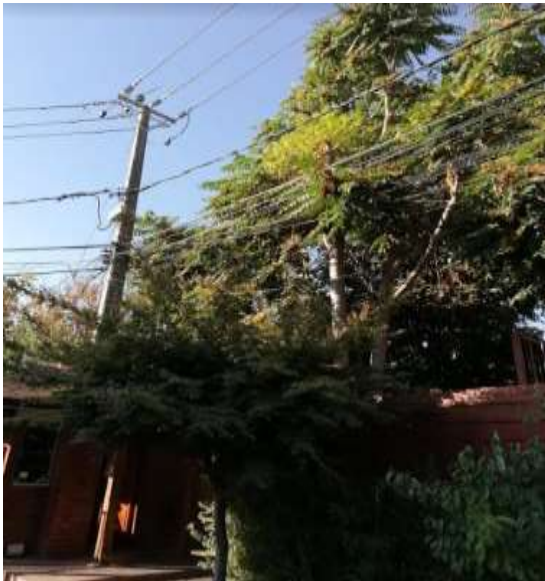
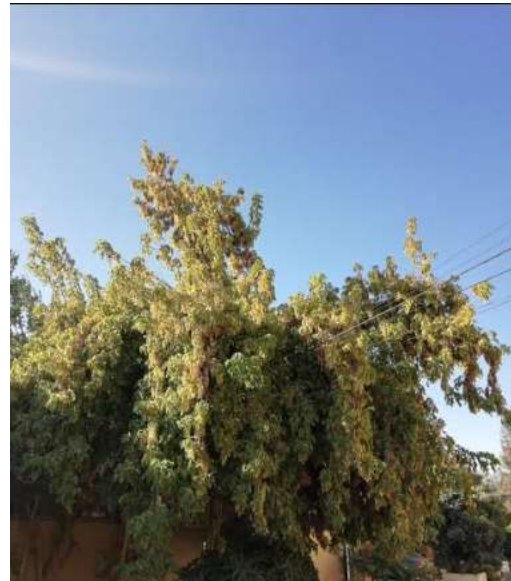
- En la visita se puede evidenciar que las conexiones eléctricas del alumbrado de los senderos y zonas de tránsito, se encuentran expuestas a la intemperie, generando una condición de riesgo para quienes transitan por el sector, más aun considerando que las cajas de conexión están dispuestas en la parte inferior de los faroles, quedando en contacto directo con el césped y agua, al momento de realizar el riego de las áreas verdes del condominio.
- Por otra parte, se visualiza que los cables del tendido electrico se encuentran en contacto directo con las ramas de los arboles en distintos puntos del condominio.

- h. Instalaciones eléctricas:** se recomienda realizar un levantamiento de las conexiones eléctricas del alumbrado de senderos y zonas de tránsito. Considerar labores de reparación o reemplazo de ser necesario.

Además, se debe tomar contacto con la empresa de distribución eléctrica correspondiente, para informar aquellas zonas donde se hace necesaria la tala de árboles, que se encuentran en contacto directo con el tendido eléctrico.

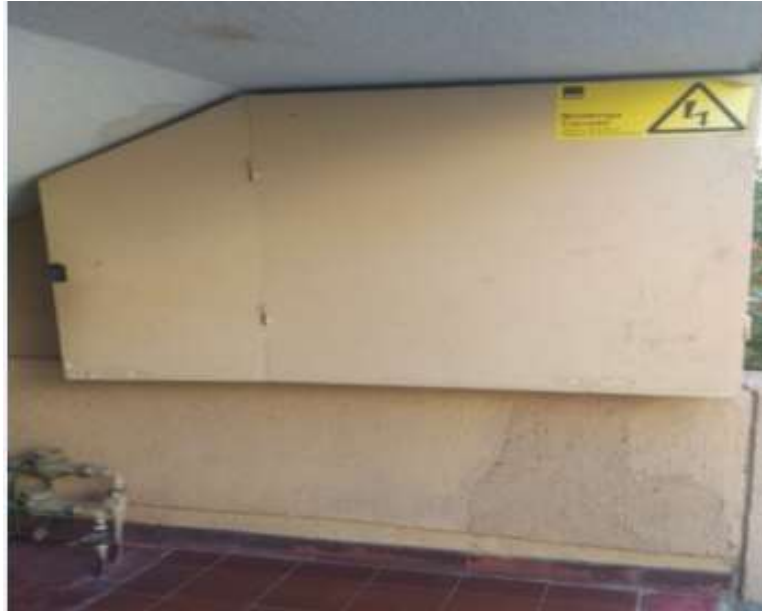
- En el recorrido, se verifica la existencia de tableros eléctricos, los cuales solo algunos cuentan con señalética alusiva a la condición de riesgo.

Por otra parte, se deben señalar los tableros eléctricos, haciendo alusión a la condición de riesgo presente.

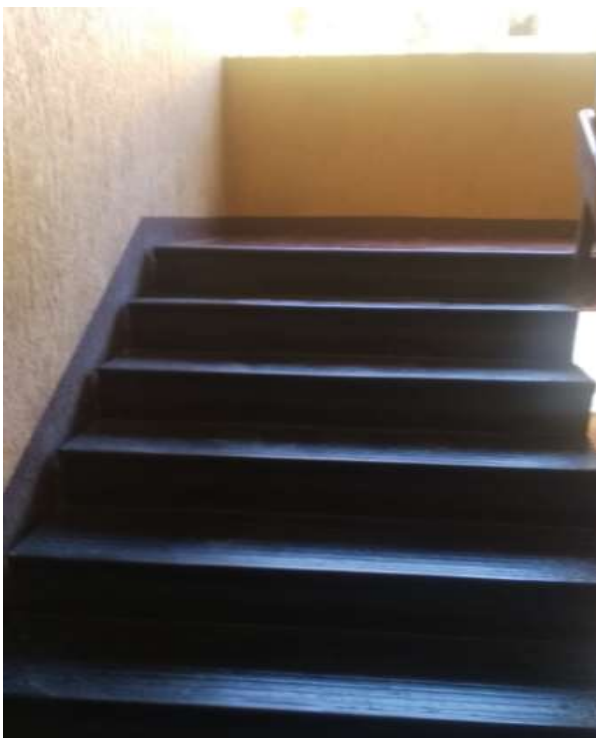
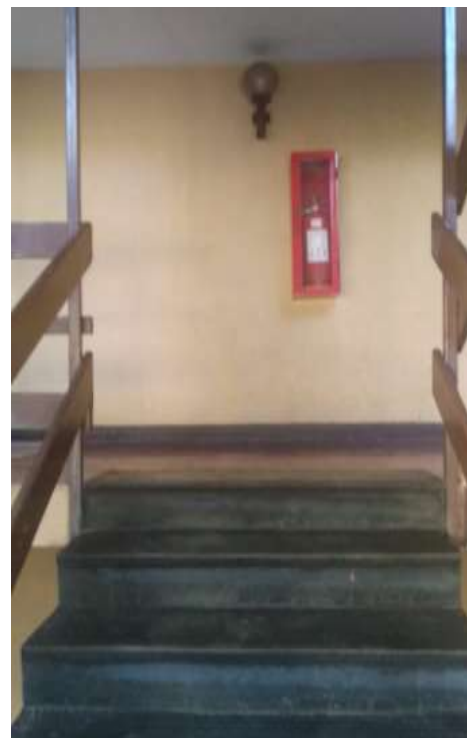
- Se evidencia la falta de señática que indique la ruta de tránsito hacia la zona de seguridad en cada uno de los blocks, además, no cuentan con un sistema de alumbrado de emergencia en caso de un apagón y posterior evacuación del recinto.

- i. **Vías de escape y señalización:** Se debe instalar señalética que indique la ruta de tránsito hacia la zona de seguridad en cada uno de los blocks y espacios comunes del condominio. Además, se debe indicar las zonas de seguridad identificadas en el Plan de Emergencias y Evacuación.

Se recomienda instalar sistemas de alumbrado de emergencia en caso de un apagón y posterior evacuación del recinto. Pueden utilizar sistemas de respaldo o cintas fotolumincentes que indiquen las rutas de evacuación.

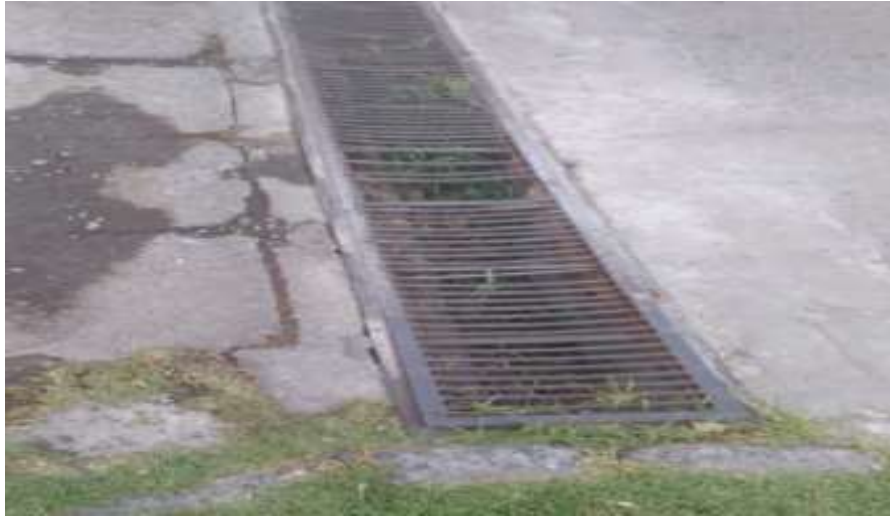
- En uno las áreas de tránsito vehicular, se visualiza una rejilla de aguas lluvias la que se encuentra deteriorada, y que puede provocar la caída de un residente.

Se debe realizar la reparación o recambio de la rejilla de aguas lluvias la que se encuentra deteriorada, y que puede provocar la caída de un residente. Además, realizar un levantamiento con personal de mantenimiento, de todo el condominio, para así detectar condiciones similares.

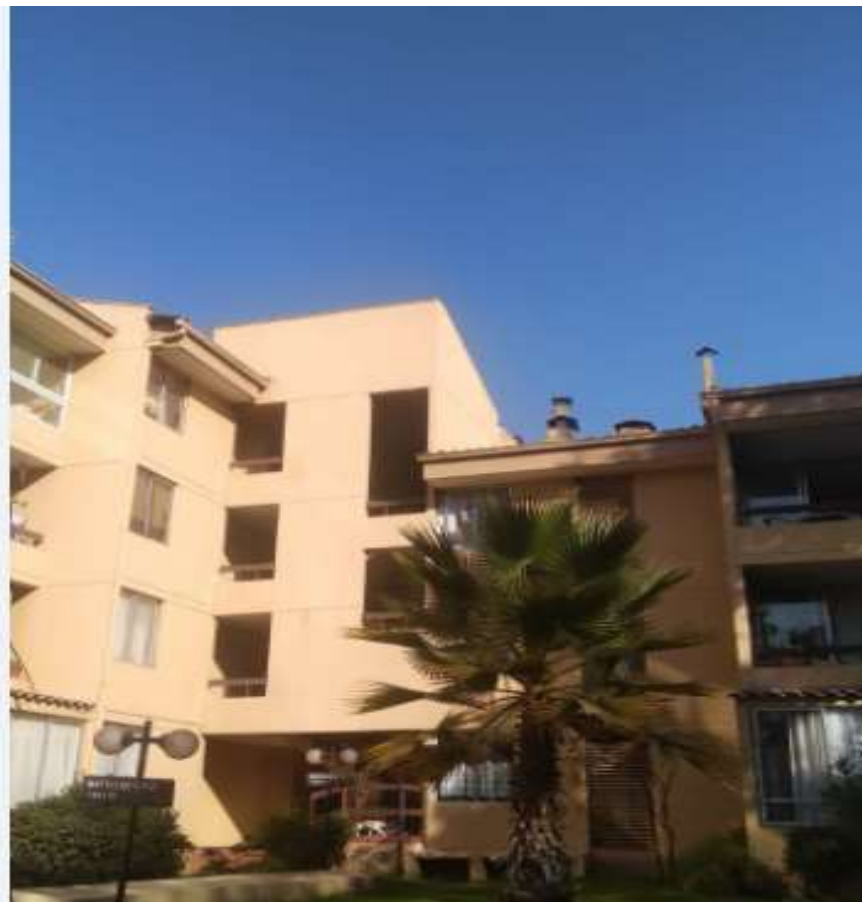
- Una de las problemáticas que se generan en el condominio es al momento de realizar las mantenciones de las techumbres de los edificios, puesto que estos se encuentran a desnivel entre uno y otro, y no todos cuentan con escotillas de acceso a ellos, por lo que deben realizar el cruce por la techumbre entre uno y otro.

Para la problemática indicada al realizar las mantenciones de las techumbres de los edificios, se recomienda la instalación de escalas laterales retráctiles o de plataformas de trabajo para techumbre y azoteas, con líneas de vida horizontal.

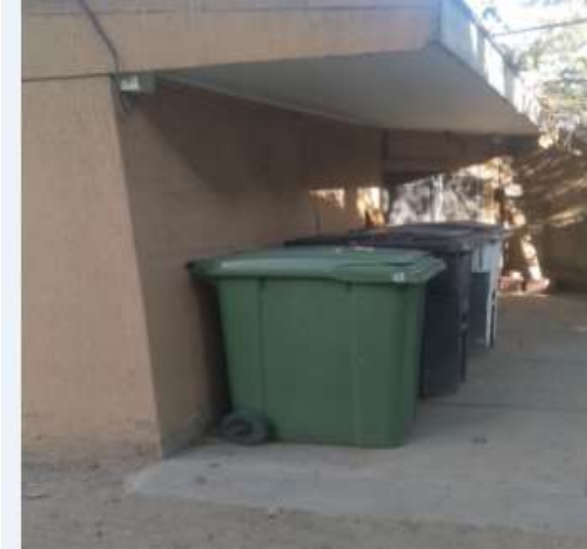
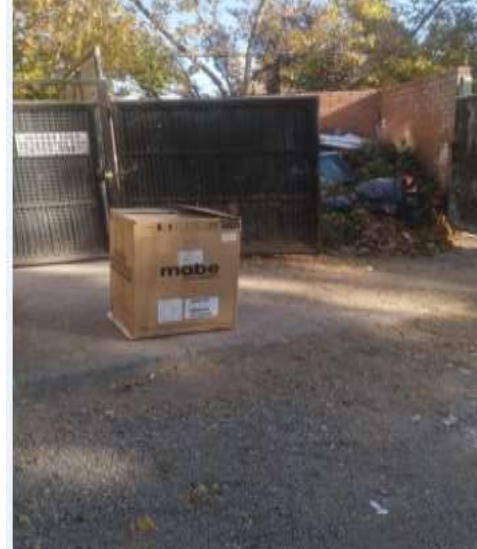
- Se visualiza que existen lugares destinados al acopio de basura los cuales se encuentran abiertos y con una cantidad considerable de material combustible, adicionalmente este se encuentra cercano a uno de los estanques de gas, lo que pudiese generar una emergencia en caso de incendios.

Se debe mantener el orden de lugares destinados al acopio de basura e instruir a los residentes y personal de mantenimiento del condominio, que uno de estos, se encuentra cercano a uno de los estanques de gas, lo que pudiese generar una emergencia en caso de incendios.

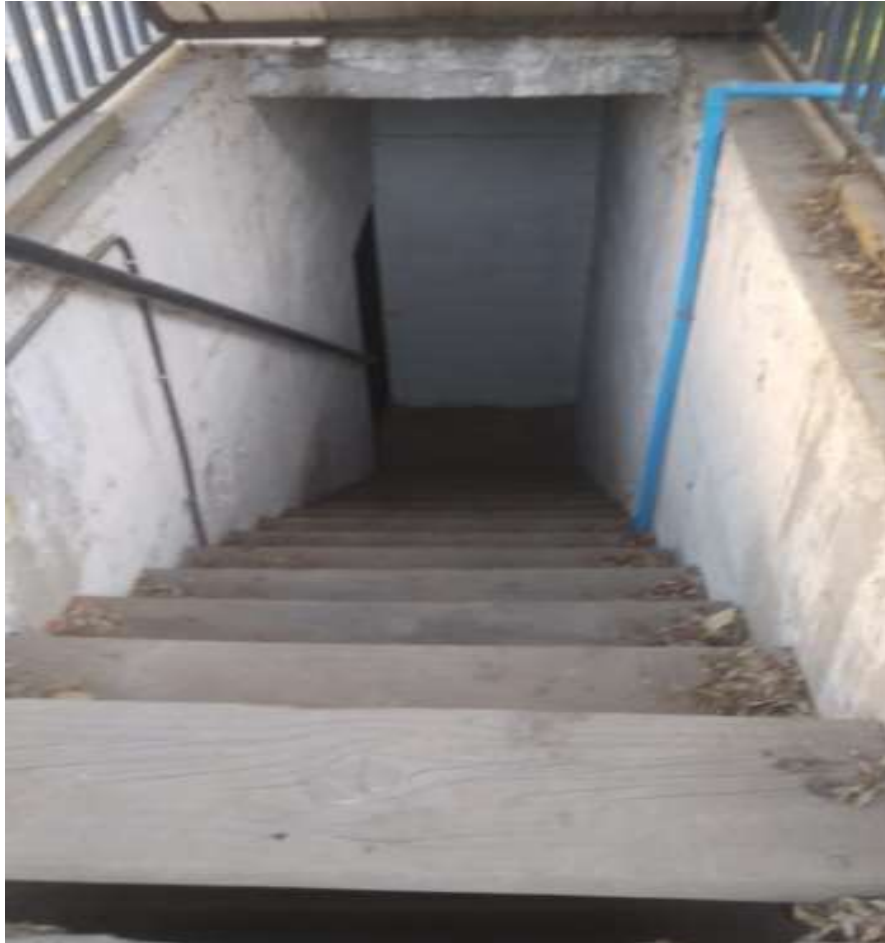
- Se evidencia que el acceso a la sala de bombas del condominio no cuenta con señalética de acceso restringido, a su vez no se encuentra señalizado con advertencia de uso de pasamanos y no cuenta con luminaria de emergencia.

Se debe realizar mantención del acceso a la sala de bombas e instalar señalética de “acceso restringido” y “uso de pasamanos”. Considerar la instalación de luminaria de emergencia.

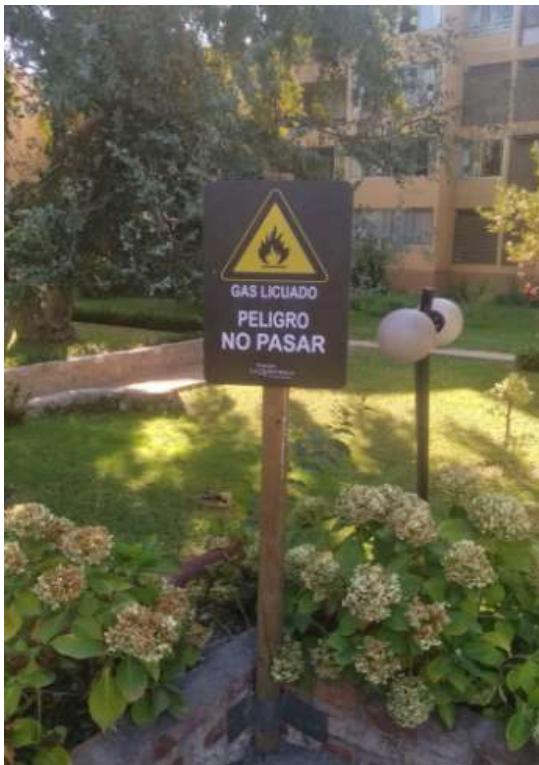
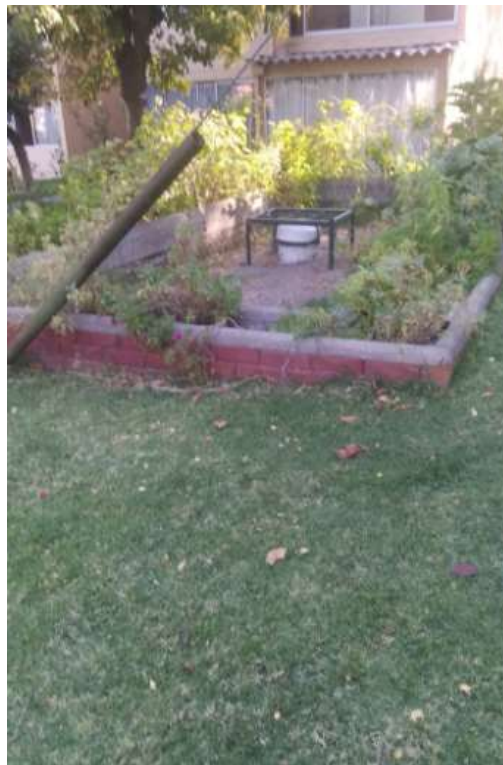
- Se evidencia la existencia de estanques (5) de gas licuado que abastecen a la totalidad del condominio, los cuales no se encuentran señalizados y aislados considerando que solo deben ser manipulados por personal capacitado para ello.

Finalmente, los estanques de gas licuado, deben encontrarse debidamente señalizados y aislados considerando que solo deben ser manipulados por personal capacitado para ello. Debe incluir información de seguridad acerca del estanque, prohibición de ingreso y letreros de “no fumar”.
