**1. ANTECEDENTES**

Dirección	: Aguas Claras 1571,
Comuna	: La Reina
Fecha Visita	: 22/03/2019.
Efectuado Por	: Leopoldo Valenzuela P. – Ingeniero en Prevención de Riesgos. John Sau H. – Ingeniero en Prevención de Riesgos.
Objetivo	: Inspeccionar visualmente las instalaciones de la Comunidad Condominio Parque La Quintrala, en relación a las condiciones de seguridad y en cumplimiento de la normativa vigente en materias de prevención de riesgos, y en relación con los resultados obtenidos, proponer medidas de corrección y modificaciones necesarias para su mejoramiento.

La comunidad Parque La Quintrala, se encuentra ubicada en Aguas Claras N° 1571, comuna de La Reina, Región Metropolitana. Contempla un total de 219 departamentos distribuidos en 12 edificios, de 3 y 4 pisos, sin bodegas. 16 casas con su respectivo patio interior y estacionamiento. 20 (Unidades) Edificios Municipales, I. Municipalidad de La Reina, 3 locales en frente de los Edificios Municipales.

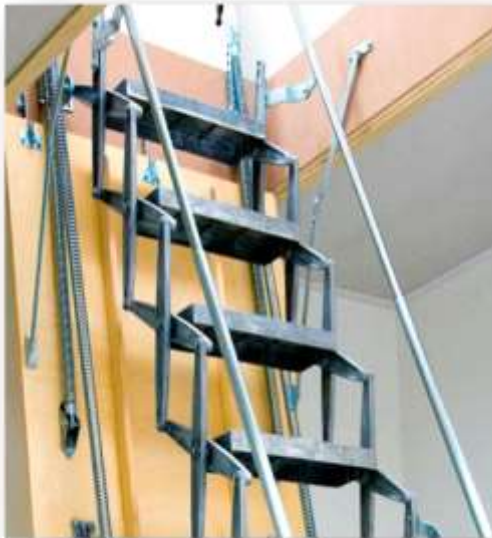
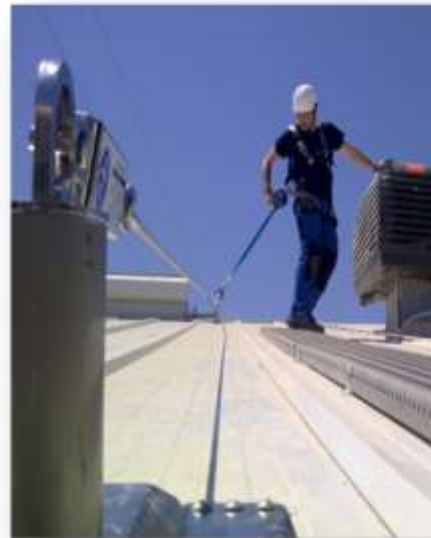
- En uno las áreas de tránsito vehicular, se visualiza una rejilla de aguas lluvias la que se encuentra deteriorada, y que puede provocar la caída de un residente.

Se debe realizar la reparación o recambio de la rejilla de aguas lluvias la que se encuentra deteriorada, y que puede provocar la caída de un residente. Además, realizar un levantamiento con personal de mantenimiento, de todo el condominio, para así detectar condiciones similares.

Para la problemática indicada al realizar las mantenciones de las techumbres de los edificios, se recomienda la instalación de escalas laterales retráctiles o de plataformas de trabajo para techumbre y azoteas, con líneas de vida horizontal.
